Situācijas analīze par negadījumu, kurš notika 08.02.2016. (Cogne, Itālija)

I Situācijas īss apraksts

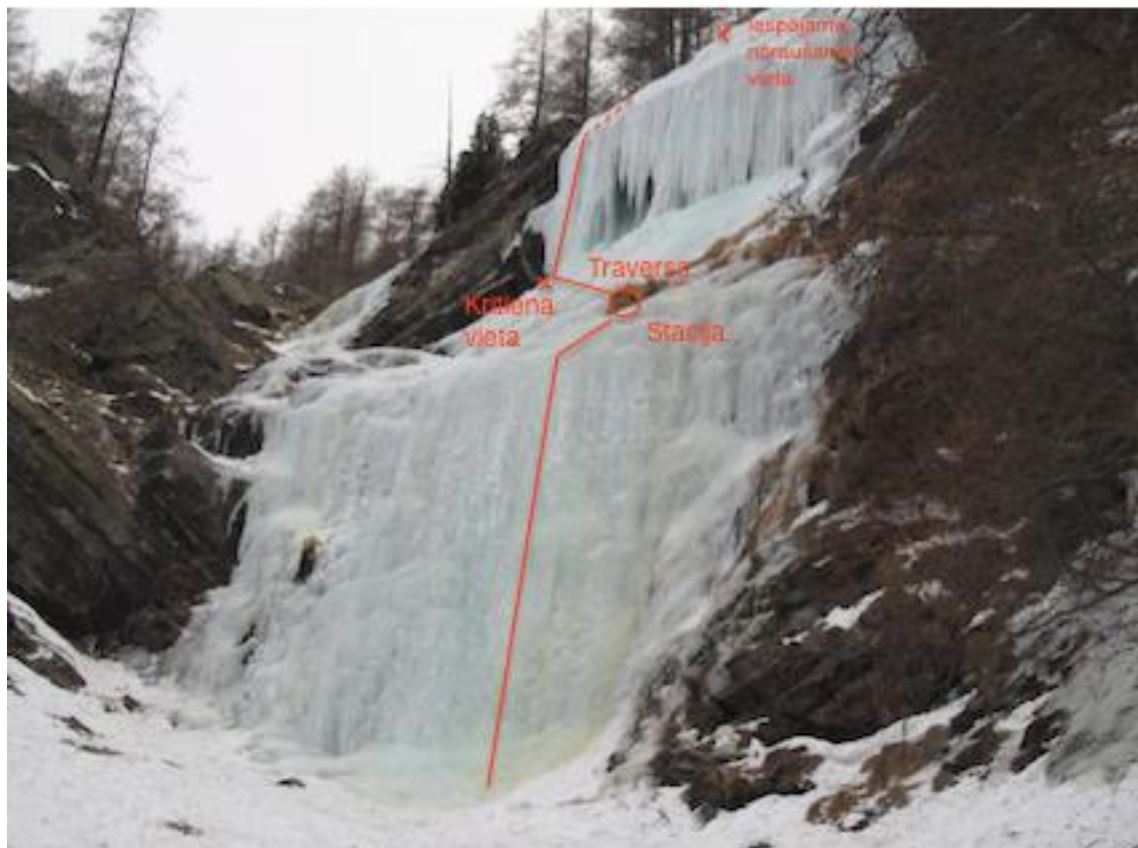
Maršruta un negadījuma vietas vizualizācija:

Fotogrāfijā norādītie ledus u.tml. apstākļi neatbilst situācijai, kas bija negadījuma dienā. Tiem ir tikai ilustratīva nozīme.

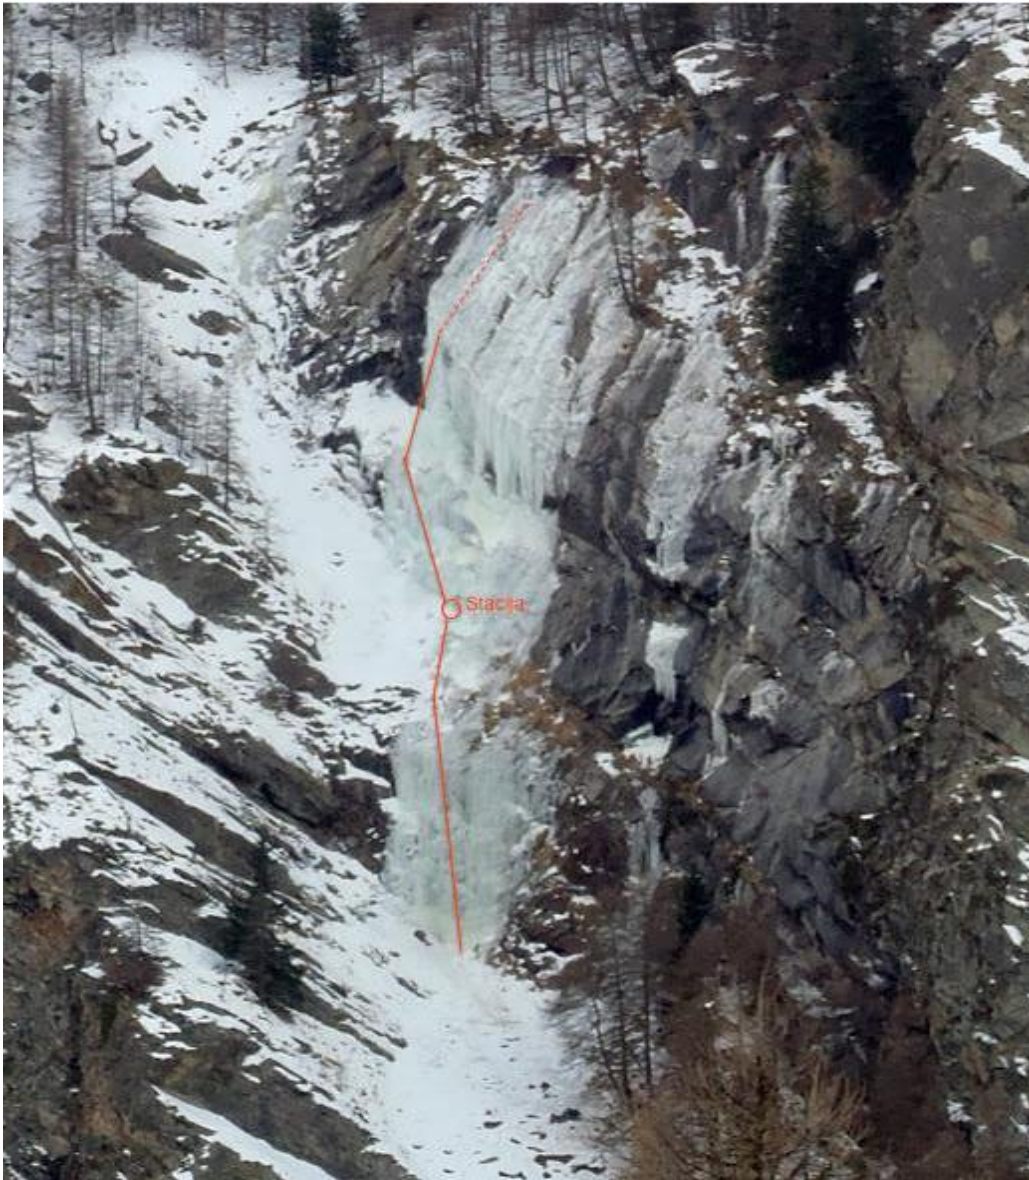
Maršruts no cita skatupunkta:

Fotogrāfijā norādītie ledus u.tml. apstākļi neatbilst situācijai, kas bija negadījuma dienā. Tiem ir tikai ilustratīva nozīme.

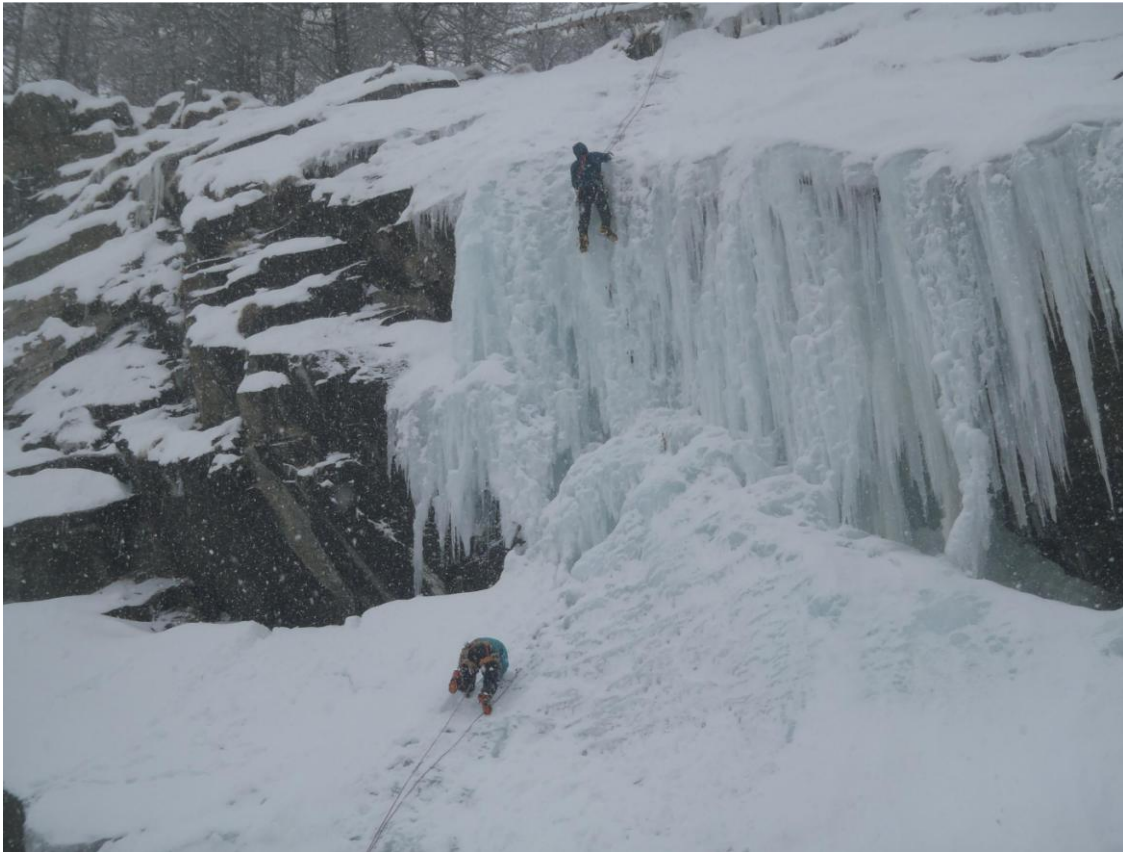
Maršruta augšējā daļa, kurā notika negadījums (fotogrāfija uzņemta 7-10 dienas pēc negadījuma):

Fotogrāfijā norādītie ledus u.tml. apstākļi neatbilst situācijai, kas bija negadījuma dienā. Tiem ir tikai ilustratīva nozīme.

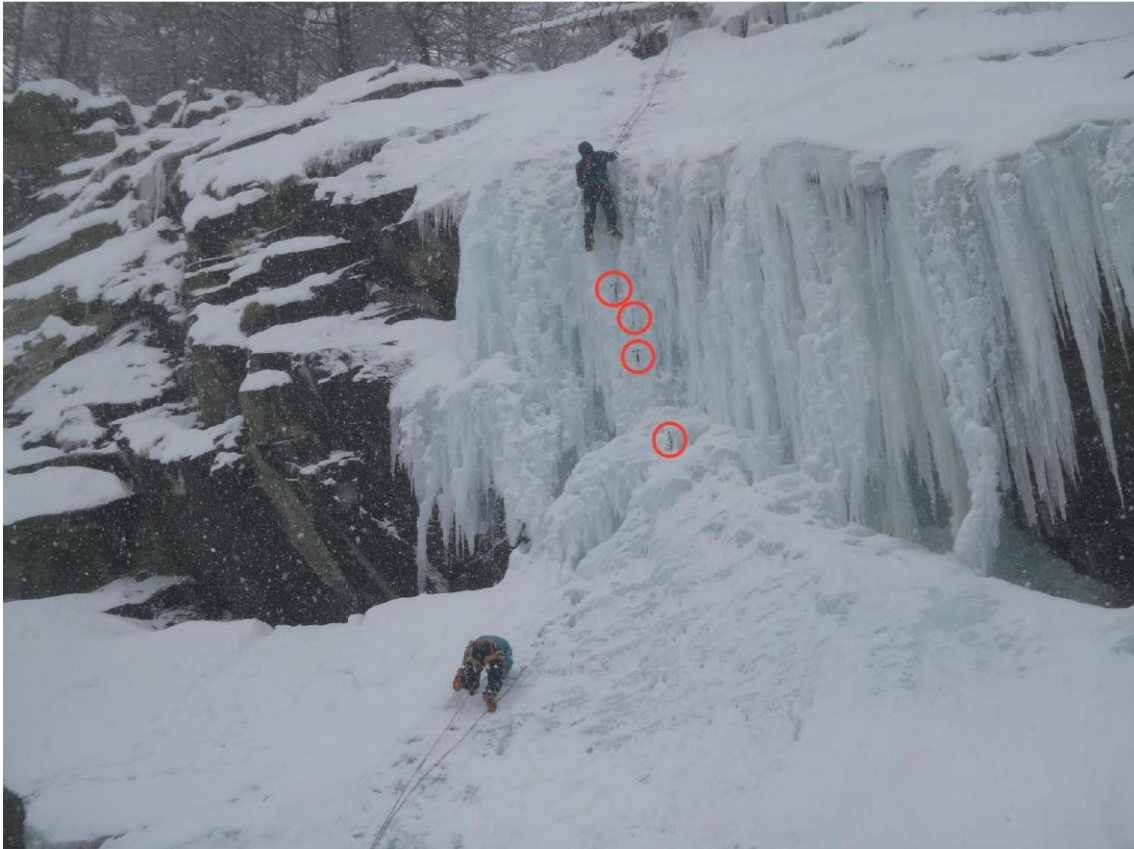
Maršruta augšējā daļa-pietuvināta augstāk ievietotā fotogrāfija. Ļoti iespējams, ka attēlā redzamās skrūves ir no negadījumā cietušās sasaites kāpiena.
